LEGEPLADSINSPEKTION

Udført for:
0 Legeby Kommune (Test)
Legeby Legeplads 2

Inspektionstype: Årlig hovedinspektion

Inspektionsdato: apr. 09, 2024

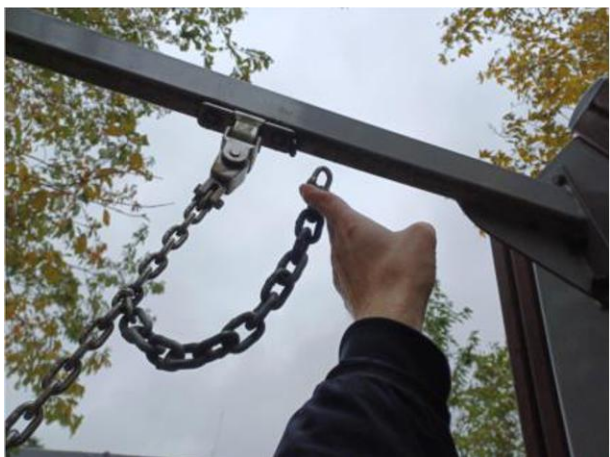
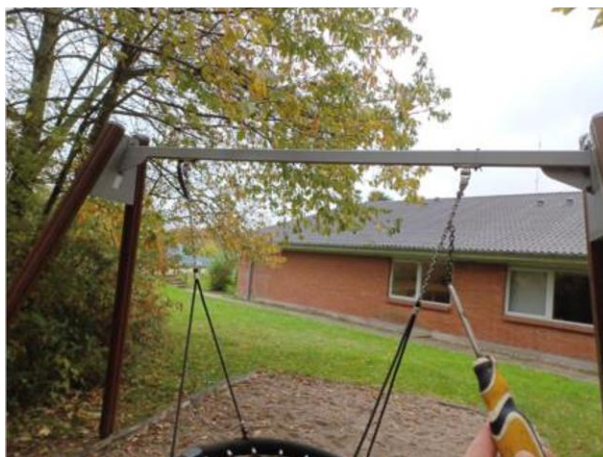
Anmærkning		Risikovurdering: 4 - Lav
Beskrivelse	Korrigerende vedligeholdelse	
Status	Åben	
Bemærkninger	Skruen i sjæklen, som fastgøre den sekundære kædesikringen, er knækket. Kædeovertrækket mangler også.	
Tiltag		
Tiltagsbemærkninger

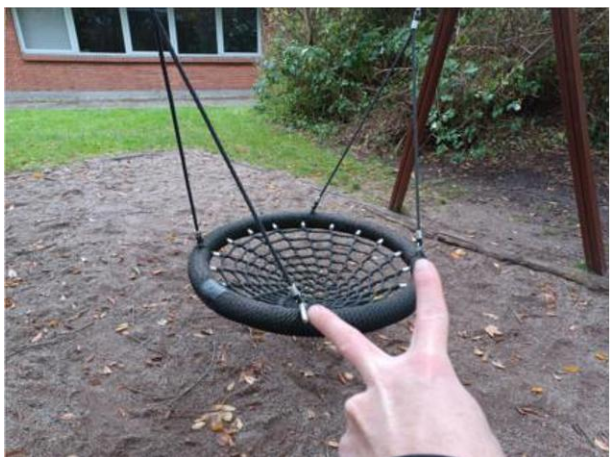
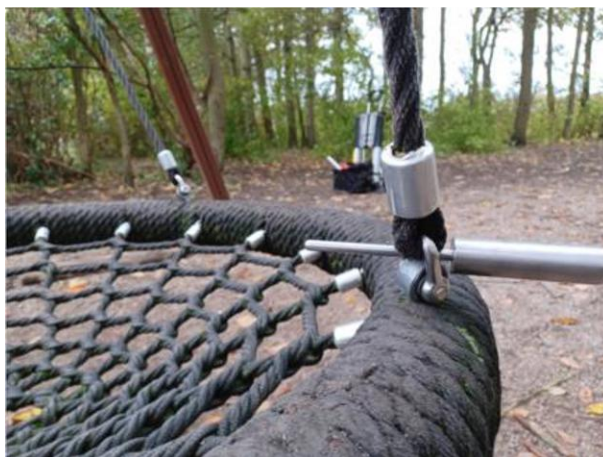
Anmærkning		Risikovurdering: 3 - Uønsket
Beskrivelse	Brugerne kan få fingrene i klemme i viste åbninger. Der må ikke være åbninger i frirummet på legeredskaber mellem 8- og 25mm i diameter som kan fange brugerens fingre, når de befinder sig i legeredskabets frirum. EN1176 Del 1 Pkt. 4.2.7.6 Fastklemning af fingre EN 1176 Del 1 Pkt. 4.2.8.2.3 Frirum	
Status	Åben	
Bemærkninger	Det er konstateret i de 2 viste sjækler ved kurven.	
Tiltag		
Tiltagsbemærkninger

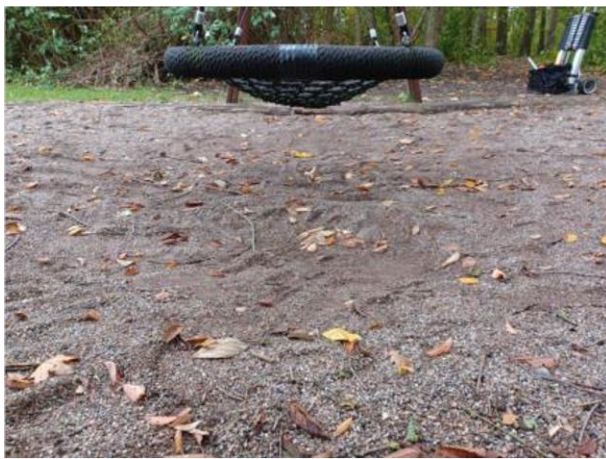
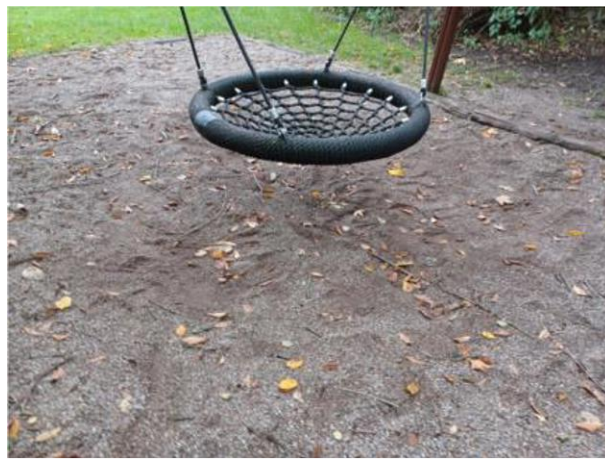
Anmærkning		Risikovurdering: 4 - Lav
Beskrivelse	Der er hulning i faldunderlaget under gyngerne. Faldunderlaget under gyngerne bør rives i niveau. Rutinemæssig vedligeholdelse	
Status	Åben	
Bemærkninger		
Tiltag		
Tiltagsbemærkninger

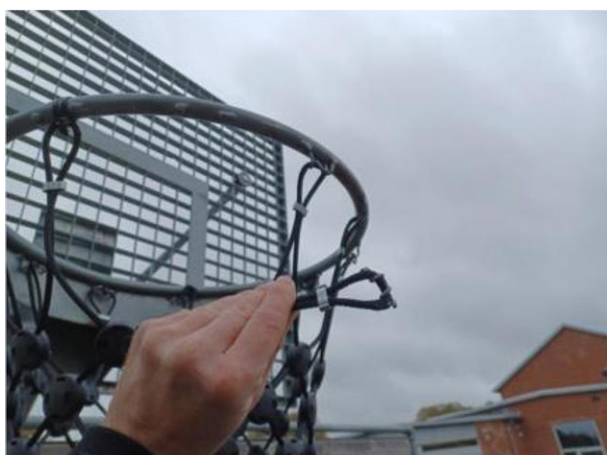
Anmærkning		Risikovurdering: 4 - Lav
Beskrivelse	Korrigerende vedligeholdelse	
Status	Åben	
Bemærkninger	2 af stropperne er løse. Krogene er knækket af.	
Tiltag		
Tiltagsbemærkninger

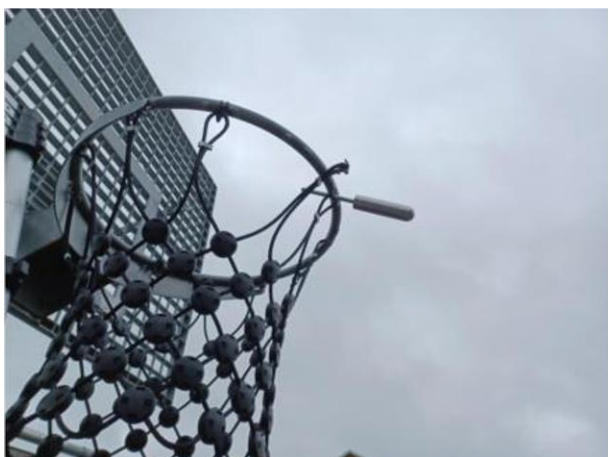
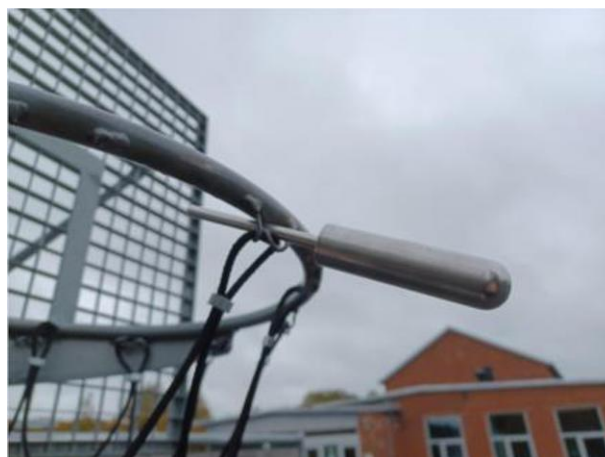
Anmærkning	Risikovurdering: 4 - Lav
Beskrivelse	Der er konstateret risiko for fastklemning af fingre ved kurven. Fastgørelsen af nettet på ringen skal være udført på en måde, så spillerens fingre ikke kan hænge fast. Mellemrum må ikke være mere end 8 mm. Her kan 8 mm dornen passere. EN15312:2007 + A1:2010 Pkt. 5.2.2.2 Fastgørelse af nettet på ringen
Status	Åben
Bemærkninger	
Tiltag	
Tiltagsbemærkninger

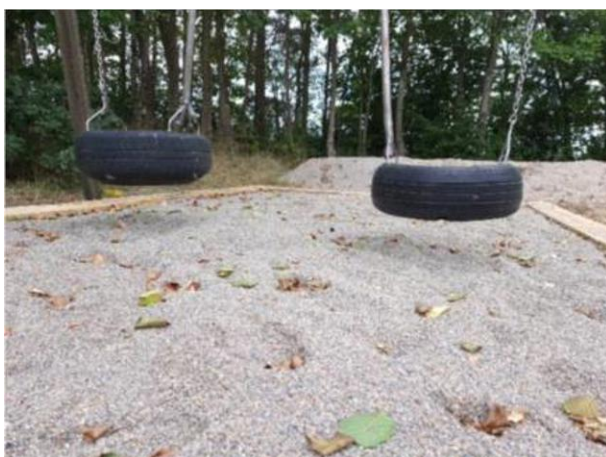
Anmærkning		Risikovurdering: 4 - Lav
Beskrivelse	Gyngen hænger for lavt i forhold til terræn. Der skal være en frihøjde på min. 40cm under dækgynger. EN1176:2009 Del 2 Pkt. 4.2 Frihøjde	
Status	Åben	
Bemærkninger	Her er der hhv 17 og 22 cm.	
Tiltag		
Tiltagsbemærkninger

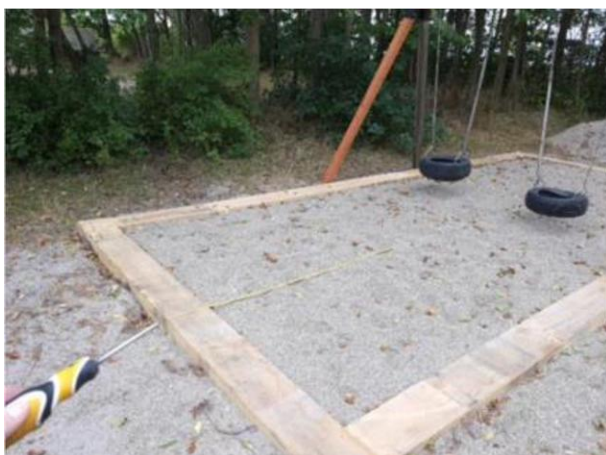
Anmærkning		Risikovurdering: 3 - Uønsket
Beskrivelse	Udstrækningen af faldunderlaget under gyngen er ikke stort nok. Faldunderlaget skal min. være længden på en gynges ophæng x 0,867 + 225cm når der er en hård kant. Resultatet er afstanden fra gyngens centrum til afslutningen af faldunderlaget i begge gyngeretninger. EN1176 Del 2 Pkt. 4.10.2.1 Mål på faldrum og stødområde	
Status	Åben	
Bemærkninger	Udstrækningen på faldunderlaget er for lille. Der skal min. være 372 cm. Det kan evt løses ved at hæve den laveste gyng med 30 cm og den anden med 21 cm.	
Tiltag		
Tiltagsbemærkninger

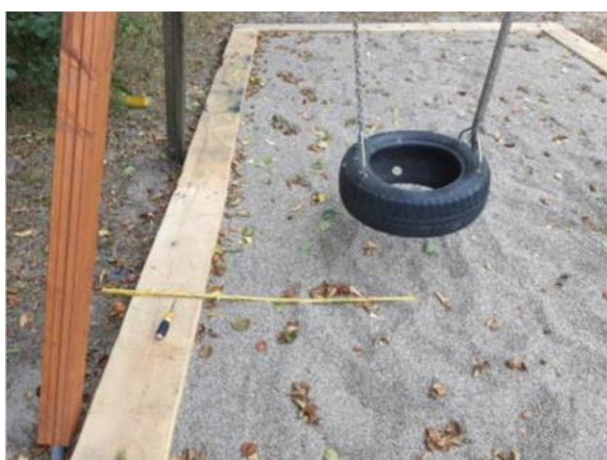
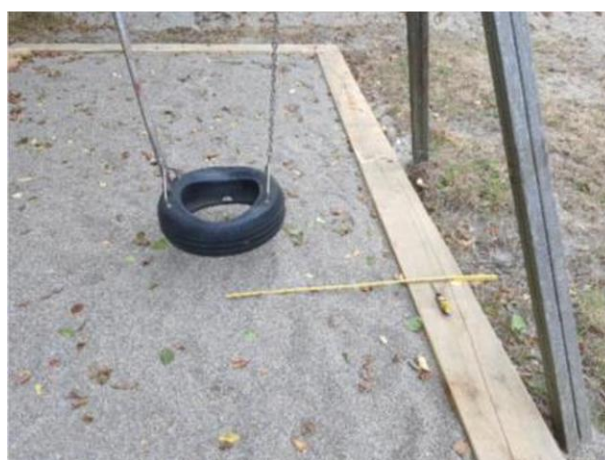
Anmærkning		Risikovurdering: 3 - Uønsket
Beskrivelse	Stødområdets bredde er for lille. For gynger med en sædebredde større end 500 mm ophængt i en eller flere rotationsakser (type 1, 2 og 4) skal bredden på stødområdet være mindst: Sædebredde-50cm+175 cm. EN1176 Del 2 Pkt. 4.10.2.2 Mål på faldrum og stødområde	
Status	Åben	
Bemærkninger	Afstanden ud til kanten er for lille. Der skal min. være 90 cm ved det højeste sæde og 88 cm ved det andet, målt fra midten af sædet.	
Tiltag		
Tiltagsbemærkninger

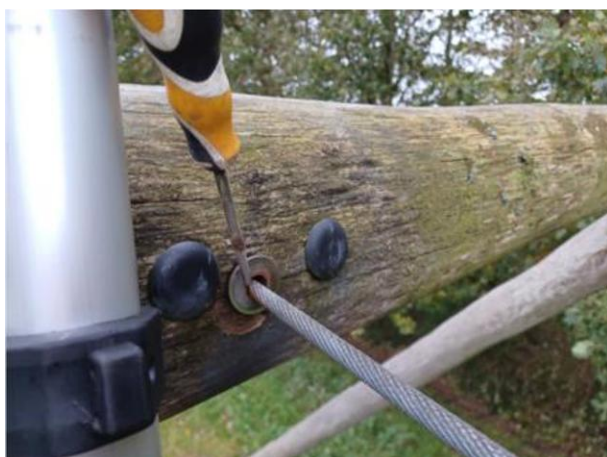
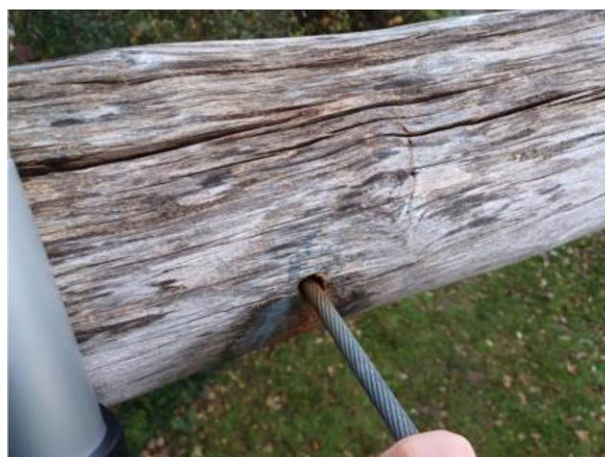
Anmærkning		Risikovurdering: 3 - Uønsket
Beskrivelse	Der er slid i viste komponenter/dele af redskabet. Se bemærkning. Korrigerende vedligeholdelse	
Status	Åben	
Bemærkninger	Der er konstateret slid i wiren ved gennemførelsen i de 2 overliggerer. Ved startstedet er der brud på nogle af trådene i wiren. Der er også tegn på rust dannelse.	
Tiltag		
Tiltagsbemærkninger

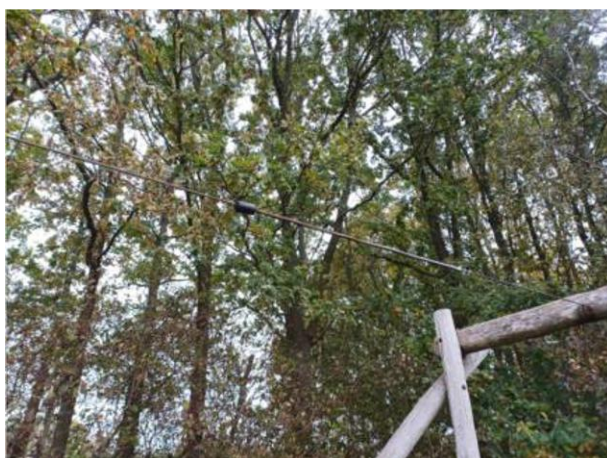
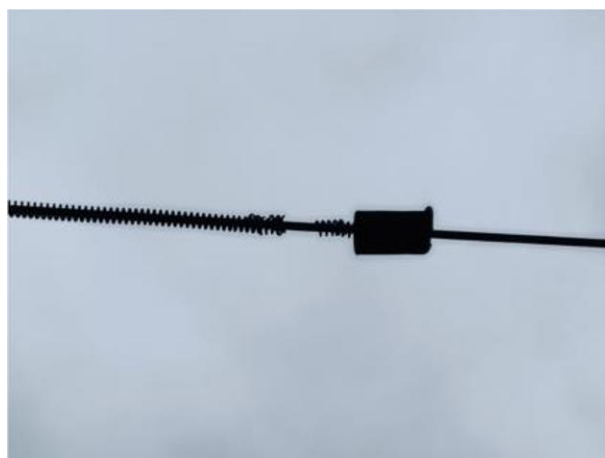
Anmærkning		Risikovurdering: 5 - Ubetydelig
Beskrivelse	Svævebanens stop er knækket. Korrigerende vedligeholdelse	
Status	Åben	
Bemærkninger		
Tiltag		
Tiltagsbemærkninger

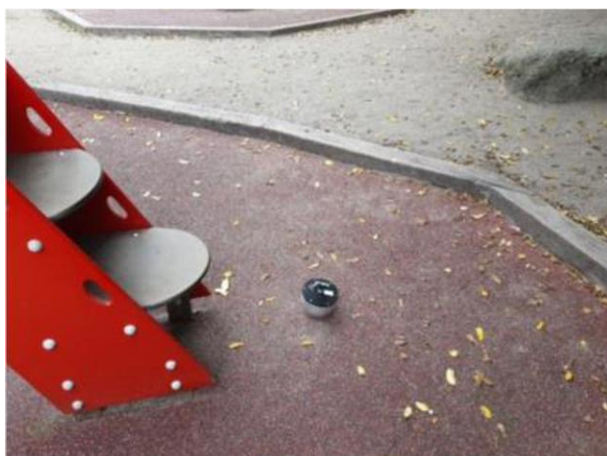
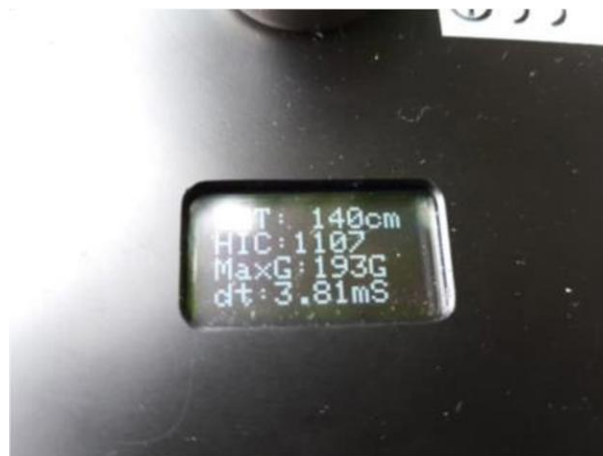
Risikovurdering: 3 - Uønsket

Beskrivelse	<p>Faldunderlaget ved redskabet er testet til at være for hårdt. HIC må ikke overstige 1000, og MaxG må ikke overstige 200.</p> <p>Der skal være støddæmpende faldunderlag under legeredskaber og redskabsdele der har fri faldhøjde på mere end 600mm. Faldunderlagets udstrækning skal her være minimum 150cm.</p> <p>EN1176 Del 1 Pkt. 4.2.8.5.2 Redskaber med en fri faldhøjde over 600 mm eller med tvungen bevægelse samt Tabel 4</p>
Status	Åben
Bemærkninger	Testhøjde 140 cm. HIC værdi: 1107.
Tiltag	
Tiltagsbemærkninger

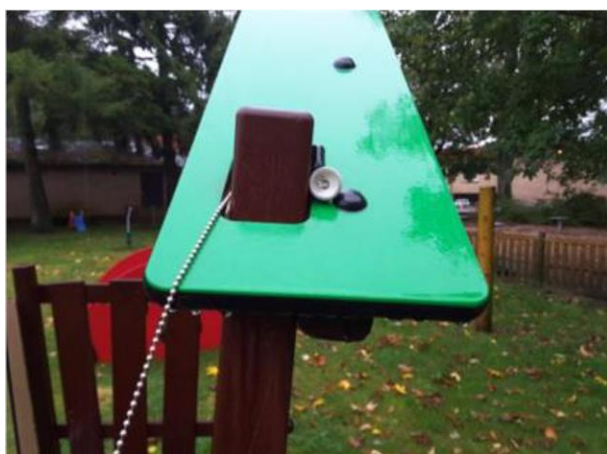
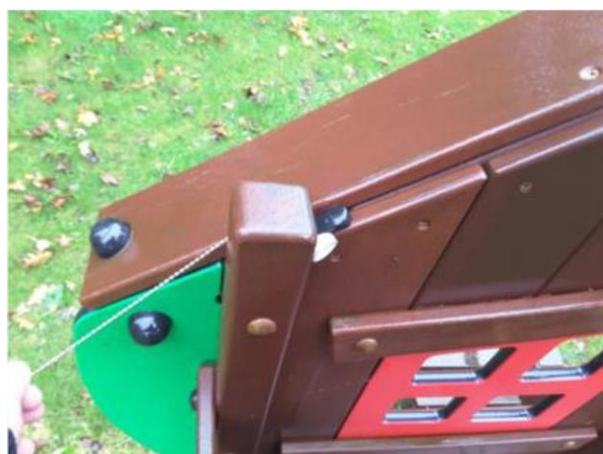
Risikovurdering: 3 - Uønsket

Beskrivelse	Der er konstateret åbninger ved taget, der kan fange beklædningsdele, som fx en anoraksnor. EN1176 Del 1 Pkt. 4.2.7.3 Fastklemning af tøj/hår Anneks D 3.2.3 Tage
Status	Åben
Bemærkninger	Det er konstateret ved de 2 viste stolper. Skyldes at snorfangs afviseren er monteret forkert.
Tiltag	
Tiltagsbemærkninger

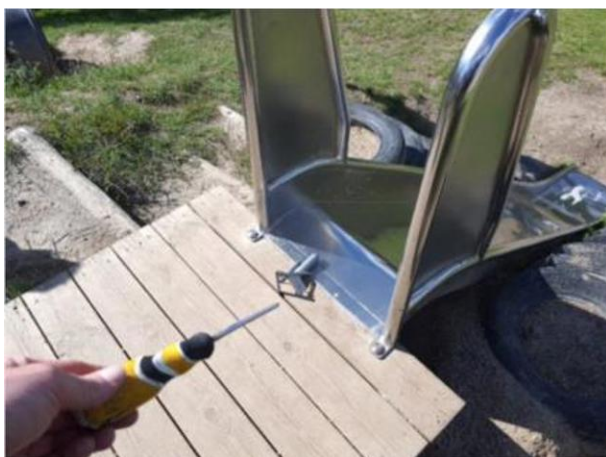
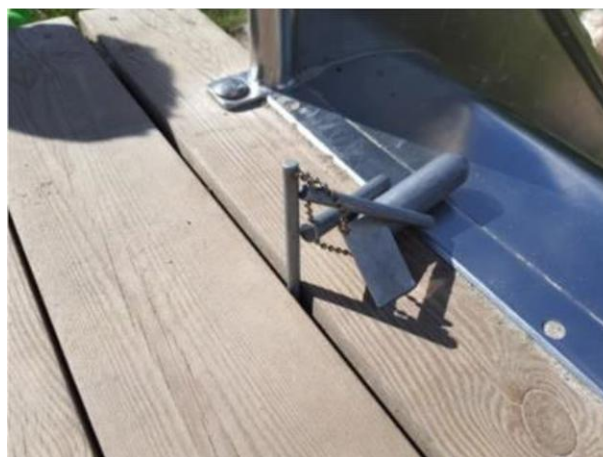
Risikovurdering: 3 - Uønsket

Beskrivelse	Brugerne kan få fingrene i klemme i viste åbninger. Der må ikke være åbninger i frirummet på legeredskaber mellem 8- og 25mm i diameter som kan fange brugerens fingre, når de befinder sig i legeredskabets frirum. EN1176 Del 1 Pkt. 4.2.7.6 Fastklemning af fingre EN 1176 Del 1 Pkt. 4.2.8.2.3 Frirum
Status	Åben
Bemærkninger	Det er konstateret i den viste åbning mellem brædderne.
Tiltag	
Tiltagsbemærkninger
