# LEGEPLADSINSPEKTION

Udført for:  
0 Legeby Boligselskab (Test)  
AFDELING 4

## Inspektionstype: Årlig hovedinspektion

Rapportnr.: BLT1795

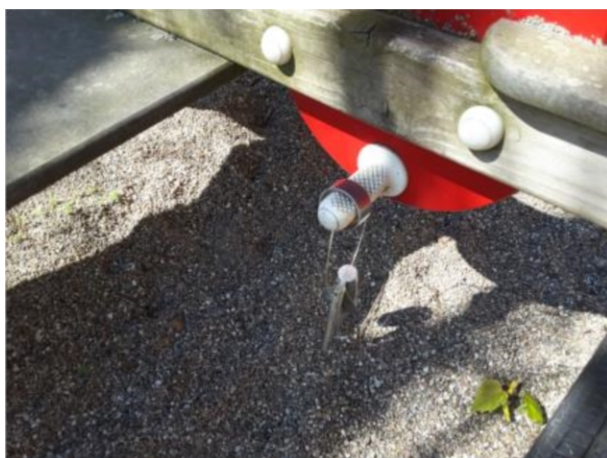
| Problemstilling | | Risikovurdering: 3 - Uønsket |
| Problembeskrivelse | <p>Fodstøtten rager ud over test ringen ved prøvning. Ringen har et indvendigt mål på 44mm og en bredde på 22mm.</p> <p>BEMÆRK:<br/>Dette krav er kommet ind i standarden efter revisionen der trådte i kraft efter 1. juni 2009. Redskabet er ikke produceret efter den nye standard. Der er ikke krav om at redskabet skal opgraderes til den gældende standard.</p> <p>EN1176:2009 Del 6 Pkt. 4.6 Fodstøtter</p> | |

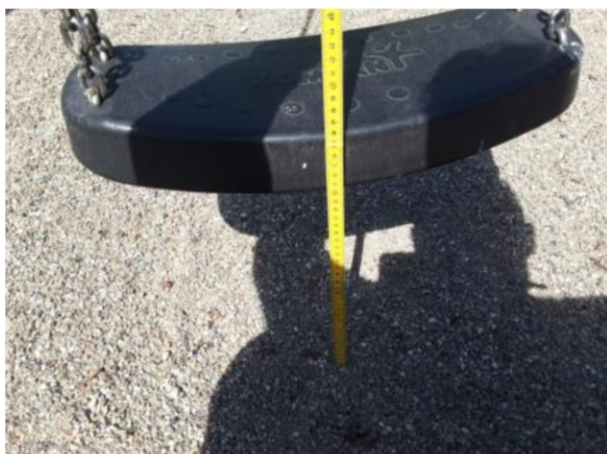
| Problemstilling | | Risikovurdering: 4 - Acceptabel |
| Problembeskrivelse | Gyngen hænger for lavt i forhold til terræn.<br>Der skal være en frihøjde på min. 35cm under gynger som her.<br>EN1176:2009 Del 2 Pkt. 4.2 Frihøjde | |

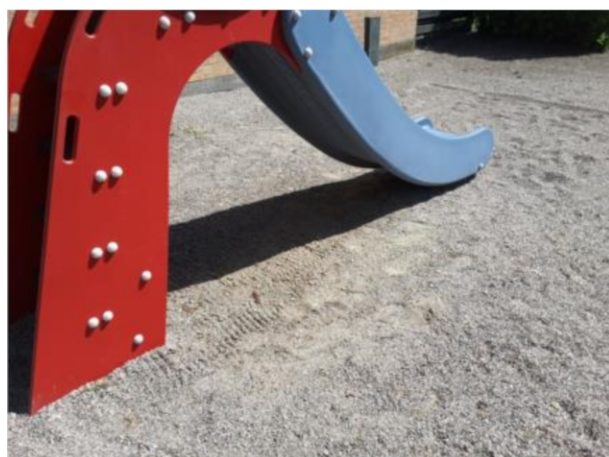
Risikovurdering: 4 - Acceptabel

| Problembeskrivelse | Faldunderlaget virker kompakt.<br>Et faldunderlag bør vedligeholdes ved, at underlaget rives/fræses og holdes fri for planter for at opretholde de stødabsorberende egenskaber. Dette bør ske efter behov.<br>Rutinemæssig vedligehold bør bl.a. omfatte vedligehold af støddæmpende underlag.<br>EN1176:2008 Del 7 Pkt. 8.2.6 Rutinemæssig vedligeholdelse |

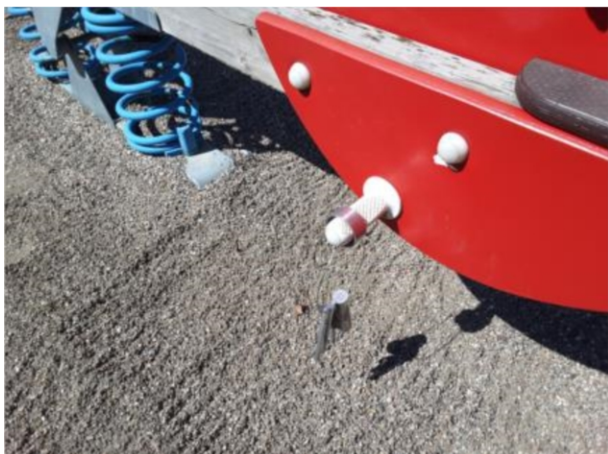
**Risikovurdering: 3 - Uønsket**

| Problembeskrivelse | Fodstøtten rager ud over test ringen ved prøvning. Ringen har et indvendigt mål på 44mm og en bredde på 22mm.<br>BEMÆRK:<br>Dette krav er kommet ind i standarden efter revisionen der trådte i kraft efter 1. juni 2009. Redskabet er ikke produceret efter den nye standard. Der er ikke krav om at redskabet skal opgraderes til den gældende standard.<br>EN1176:2009 Del 6 Pkt. 4.6 Fodstøtter |

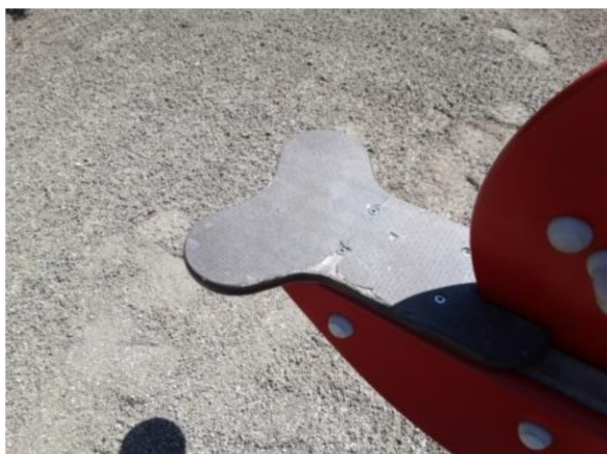
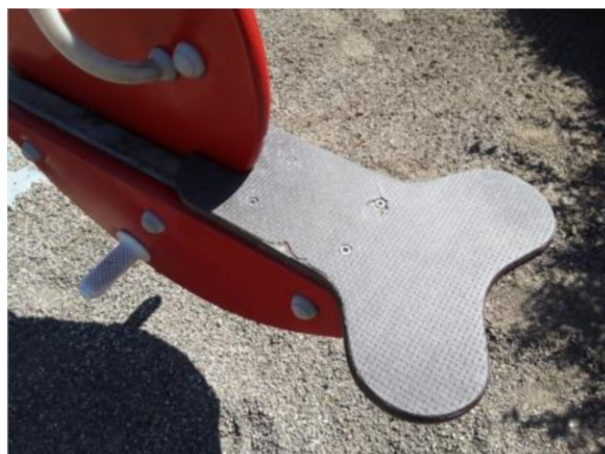
| Problemstilling | | Risikovurdering: 4 - Acceptabel |
| Problembeskrivelse | Redskabet er slidt og ved at blive nedbrudt. Det medfører risiko for at der opstår skarpe kanter.<br>EN1176:2008 Del 1 Pkt. 4.2.5 Redskabers finish EN1176:2008 Del 7 Pkt. 8.2.7 Korrigerende vedligeholdelse | |
| Bemærkninger | Der er konstateret begyndende slid på sæderne. | |
