# LEGEPLADSINSPEKTION

Udført for:  
0 Legeby Kommune (Test)  
**LEGEBY LEGEPLADS**

## Inspektionstype: Driftsinspektion

**Rapportnr.: SR3594**

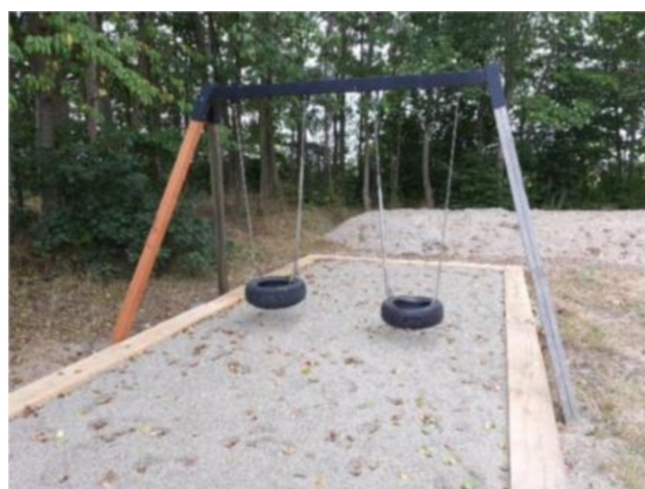
Navn: Gyngestativ  
 Redskabsnr.: lp1.5  
 Producent: Larslaj  
 Installationsdato: jul 01, 2013  
 Levetid: 10  
 Materiale: kunststof/træ/Stål

Problemstilling		Risikovurdering: 4 - Lav
Problembeskrivelse	Gyngen hænger for lavt i forhold til terræn. Der skal være en frihøjde på min. 40cm under dækgynger. EN1176:2009 Del 2 Pkt. 4.2 Frihøjde	
Bemærkninger	Her er der hhv 17 og 22 cm.	
Tiltag		
Tiltagsbemærkninger

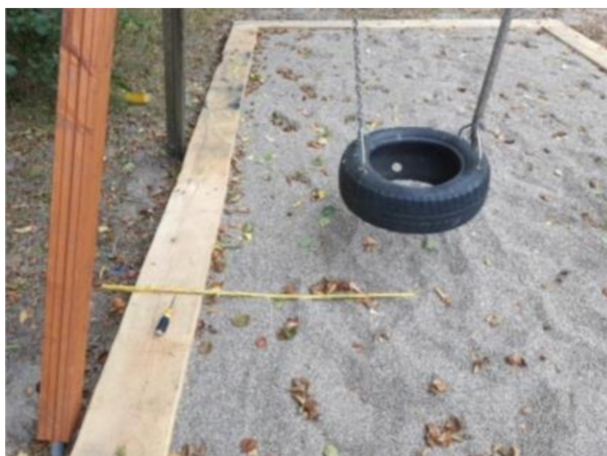
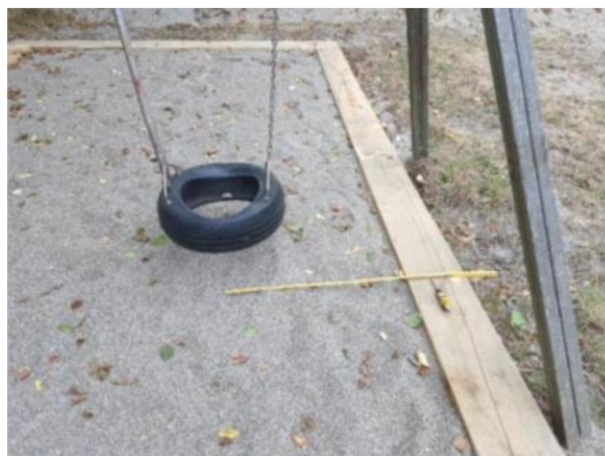
Problemstilling		Risikovurdering: 3 - Uønsket
Problembeskrivelse	Stødområdets bredde er for lille. For gynger med en sædebrede større end 500 mm ophængt i en eller flere rotationsakser (type 1, 2 og 4) skal bredden på stødområdet være mindst: Sædebrede-50cm+175 cm. EN1176 Del 2 Pkt. 4.10.2.2 Mål på faldrum og stødområde	
Bemærkninger	Afstanden ud til kanten er for lille. Der skal min. være 90 cm ved det højeste sæde og 88 cm ved det andet, målt fra midten af sædet.	
Tiltag		
Tiltagsbemærkninger

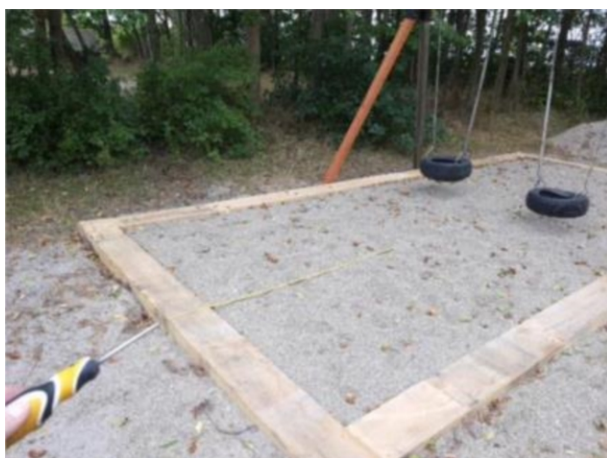
Problemstilling		Risikovurdering: 3 - Uønsket
Problembeskrivelse	Udstrækningen af faldunderlaget under gyngen er ikke stort nok. Faldunderlaget skal min. være længden på en gynges ophæng $\times 0,867 + 225\text{cm}$ når der er en hård kant. Resultatet er afstanden fra gyngens centrum til afslutningen af faldunderlaget i begge gyngeretninger. EN1176 Del 2 Pkt. 4.10.2.1 Mål på faldrum og stødområde	
Bemærkninger	Udstrækningen på faldunderlaget er for lille. Der skal min. være 372 cm. Det kan evt løses ved at hæve den laveste gynges med 30 cm og den anden med 21 cm.	
Tiltag		
Tiltagsbemærkninger

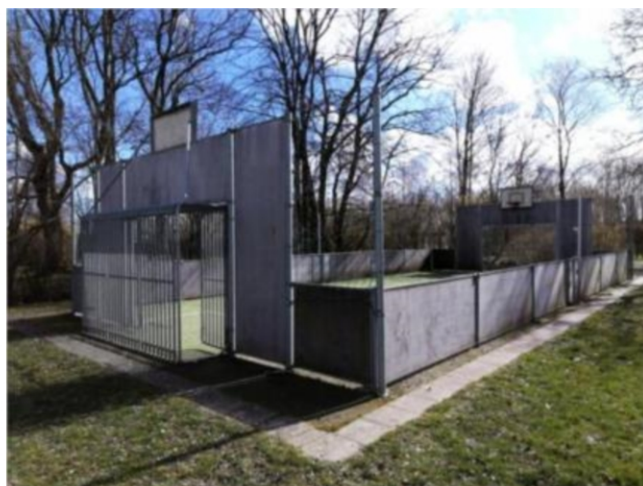
Navn: Multibane  
 Redskabsnr.: lp1.2  
 Producent: Ukendt producent  
 Materiale: Stål/træ

Problemstilling		Risikovurdering: 4 - Lav
Problembeskrivelse	Der er konstateret risiko for fastklemning af fingre ved kurven. Fastgørelsen af nettet på ringen skal være udført på en måde, så spillerens fingre ikke kan hænge fast. Mellemrum må ikke være mere end 8 mm. Her kan 8 mm dornen passere. EN15312:2007 + A1:2010 Pkt. 5.2.2.2 Fastgørelse af nettet på ringen	
Bemærkninger	Her kan dornen passere nogle af krogene, ved begge kurve.	
Tiltag		
Tiltagsbemærkninger

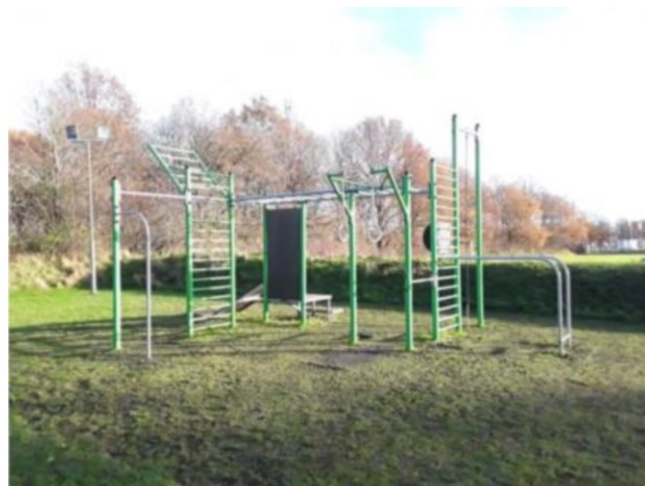
Navn: Fitness opstilling  
 Redskabsnr.: lp1.3  
 Producent: Ashlands Outdoor Fitness  
 Installationsdato: jun 01, 2018  
 Materiale: Kunststof/Stål  
 Max. fri faldhøjde: 2.000 mm  
 Unge (12-18 år)  
 Adults

Problemstilling		Risikovurdering: 4 - Lav
Problembeskrivelse	<p>Der mangler tilstrækkelig skiltning ved anlæget. Ved anlæg med fitnessudstyr skal der være et tydeligt synligt informationsskilt med følgende minimum oplysninger:</p> <ol style="list-style-type: none"> <li>1) Udstyr kun til benyttelse af unge eller voksne med en højde på mere end 140 cm.</li> <li>2) Læs og følg øvelsesinstruktionerne på udstyret.</li> <li>3) Vurder din sundhedsmæssige tilstand før brug.</li> <li>4) Undgå overanstrengelse ved brug af udstyret.</li> <li>5) Alarmopkald: 112.</li> <li>6) Telefon eller mail til kontakt af vedligeholdelsespersonale.</li> <li>7) Anlæggets adresse.</li> </ol> <p>EN16630:2015 Pkt. 7.1 Anlæg</p>	
Bemærkninger		
Tiltag		
Tiltagsbemærkninger

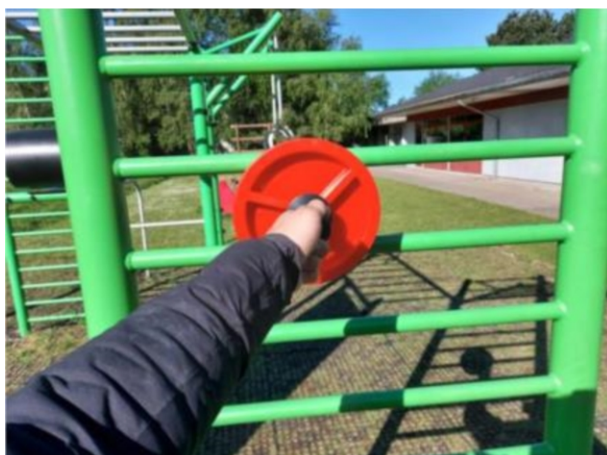
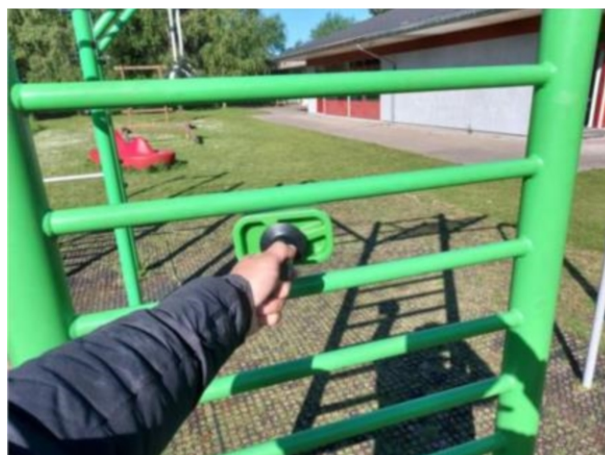
Problemstilling		Risikovurdering: 2 - Høj
Problembeskrivelse	<p>Der er konstateret risiko for fastklemning af hovedet i redskabet. Åbninger der er placeret mere end 600mm over faldunderlaget eller ståfladen, som kan passeres af prøvedorn C (89x157mm) uden prøvedorn D (Ø230mm) kan følge med, udgør en risiko for fastklemning af hovedet.</p> <p>EN1176 Del 1 Pkt. 4.2.7.2 Fastklemning af hoved og hals og Figur D1</p>	
Bemærkninger	Det er konstateret i de 2 stige dele.	
Tiltag		
Tiltagsbemærkninger

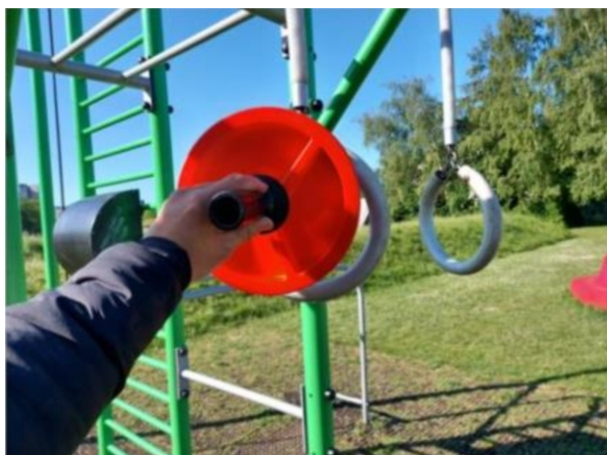
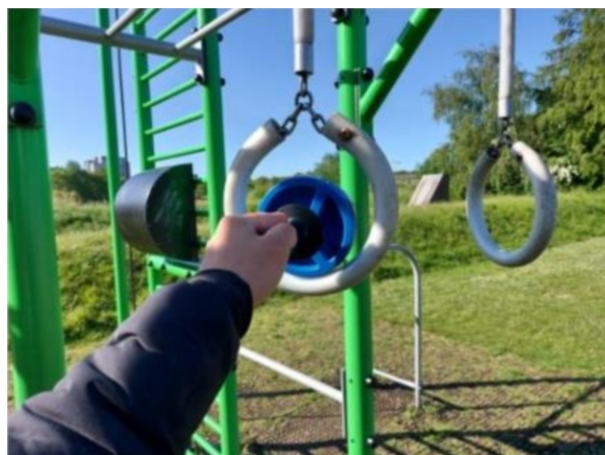
Problemstilling		Risikovurdering: 2 - Høj
Problembeskrivelse	Der er konstateret risiko for fastklemning af hovedet i redskabet. Åbninger der er placeret mere end 600mm over faldunderlaget eller ståfladen, som kan passeres af prøvedorn E (Ø130mm) uden prøvedorn D (Ø230mm) kan følge med, udgør en risiko for fastklemning af hovedet. EN1176 Del 1 Pkt. 4.2.7.2 Fastklemning af hoved og hals og Figur D1	
Bemærkninger	Det er konstateret i de 2 viste håndtag.	
Tiltag		
Tiltagsbemærkninger

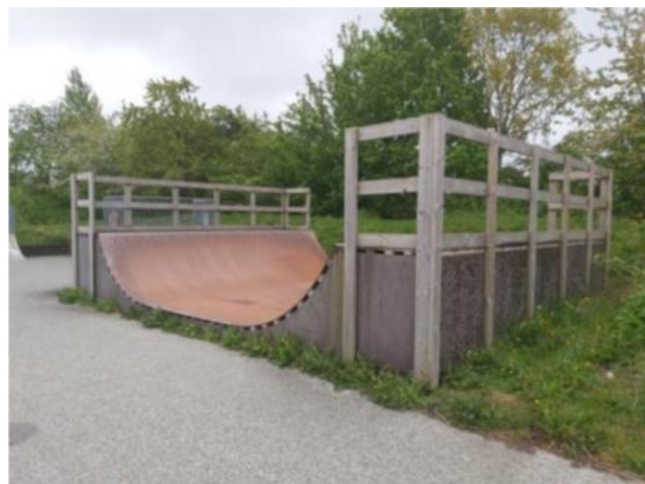
Navn: Skater rampe  
 Redskabsnr.: lp1.4  
 Producent: Ukendt producent  
 Materiale: Stål/træ

Problemstilling		Risikovurdering: 4 - Lav
Problembeskrivelse	Enderne af copings (røret) skal være lukket. Det sker ikke her. EN14974:2019 Pkt. 6.2.7 Copings	
Bemærkninger		
Tiltag		
Tiltagsbemærkninger

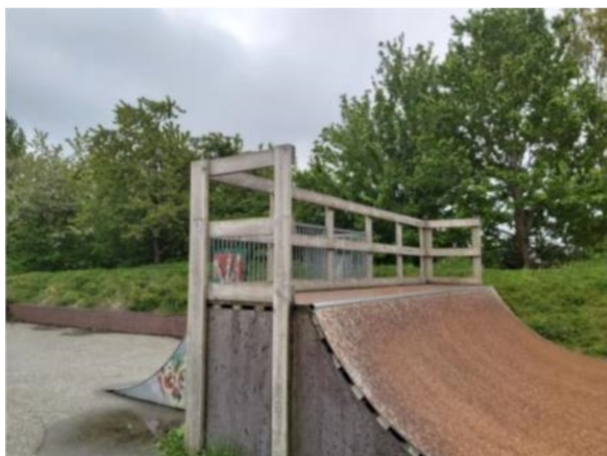
Problemstilling		Risikovurdering: 4 - Lav
Problembeskrivelse	Barrieren rundt om platformen er ikke udført korrekt. Barrieren skal være mindst 1200 mm høj, og højden skal nås maks. 300 mm fra forkanten af platformen. Enderne på side barrieren skal afrundes med min. radius 50 mm eller affases med min. 50x50 mm. EN14974:2019 Pkt. 6.2.6 Barrierer	
Bemærkninger	Og der må heller ikke være vandrette åbninger på mere end 89 mm. Kan evt. løses ved at montere plader på den eksisterende del.	
Tiltag		
Tiltagsbemærkninger

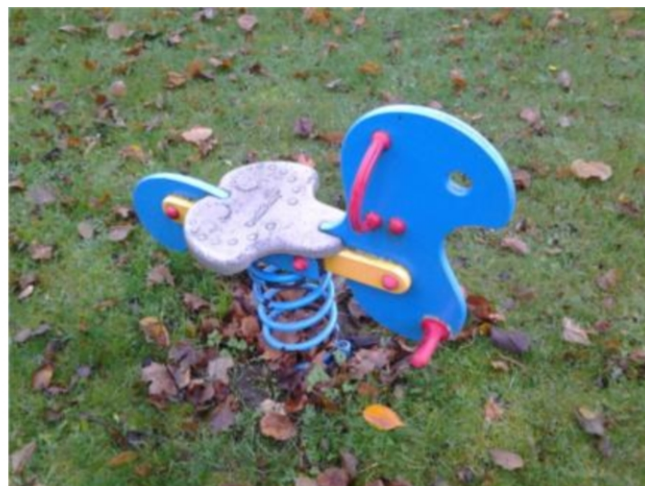
Navn: Fjedrevippe  
 Producent: KOMPAN A/S  
 Produkt: MOMENTS/M101  
 Installationsdato: jan 01, 2007  
 Materiale: HDPE  
 Max. fri faldhøjde: 600 mm  
 Sikkerhedsareal: 3.500 x 2.360 mm (8,26 m<sup>2</sup>)  
 Småbørn (0-5 år)

Risikovurdering: 3 - Uønsket

Problembeskrivelse	Fodstøtten rager ud over test ringen ved prøvning. Ringen har et indvendigt mål på 44mm og en bredde på 22mm. BEMÆRK: Dette krav er kommet ind i standarden efter revisionen der trådte i kraft efter 1. juni 2009. Redskabet er ikke produceret efter den nye standard. Der er ikke krav om at redskabet skal opgraderes til den gældende standard. EN1176 Del 6 Pkt. 4.6 Fodstøtter
Bemærkninger	
Tiltag	
Tiltagsbemærkninger

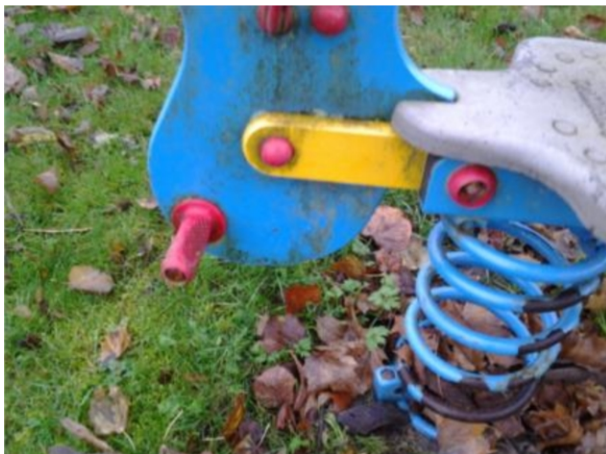
Problemstilling		Risikovurdering: 4 - Lav
Problembeskrivelse	Der mangler dækhætte på redskabet. Korrigerende vedligeholdelse	
Bemærkninger	2 stk.	
Tiltag		
Tiltagsbemærkninger

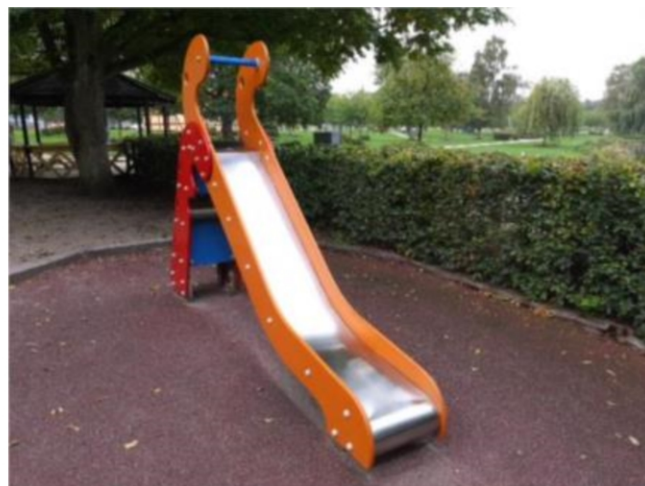
Navn: Rutsjebane  
 Redskabsnr.: lp1.7  
 Producent: KOMPAN A/S  
 Produkt: MOMENTS/M351  
 Installationsdato: jun 01, 2005  
 Levetid: 12  
 Materiale: HDPE  
 Max. fri faldhøjde: 1.400 mm  
 Sikkerhedsareal: 6.750 x 3.500 mm (23,63 m<sup>2</sup>)  
 Småbørn (0-5 år)

Problemstilling		Risikovurdering: 3 - Uønsket
Problembeskrivelse	Faldunderlaget ved redskabet er testet til at være for hårdt. HIC må ikke overstige 1000, og MaxG må ikke overstige 200. Der skal være støddæmpende faldunderlag under legeredskaber og redskabsdele der har fri faldhøjde på mere end 600mm. Faldunderlagets udstrækning skal her være minimum 150cm. EN1176 Del 1 Pkt. 4.2.8.5.2 Redskaber med en fri faldhøjde over 600 mm eller med tvungen bevægelse samt Tabel 4	
Bemærkninger	Testhøjde 140 cm. HIC værdi: 1107.	
Tiltag		
Tiltagsbemærkninger

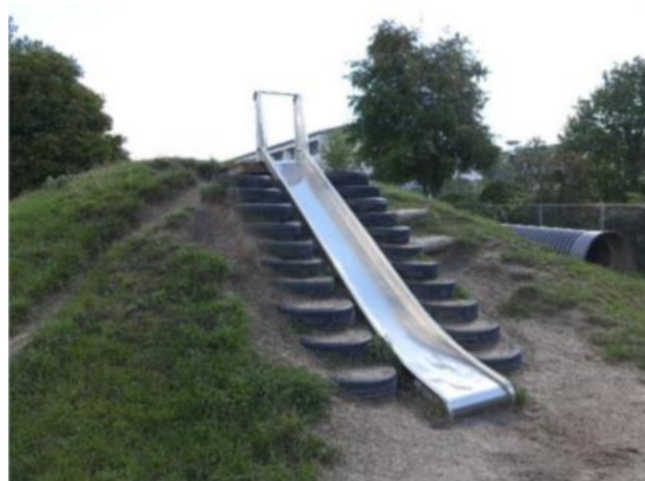
Navn: Rutsjebane  
 Redskabsnr.: lp1.6  
 Producent: R&T Stainless AS  
 Levetid: 12  
 Materiale: Rustfrit stål

Problemstilling		Risikovurdering: 3 - Uønsket
Problembeskrivelse	Brugerne kan få fingrene i klemme i viste åbninger. Der må ikke være åbninger i frirummet på legeredskaber mellem 8- og 25mm i diameter som kan fange brugerens fingre, når de befinder sig i legeredskabets frirum. Definitionen af frirummet er det cylindriske rum, som brugeren optager under brug. Her er det siddende. Radius 1000mm, højde 1500mm. EN1176 Del 1 Pkt. 4.2.7.6 Fastklemning af fingre EN 1176 Del 1 Pkt. 4.2.8.2.3 Frirum	
Bemærkninger	Det er konstateret i den viste åbning mellem brædderne.	
Tiltag		
Tiltagsbemærkninger

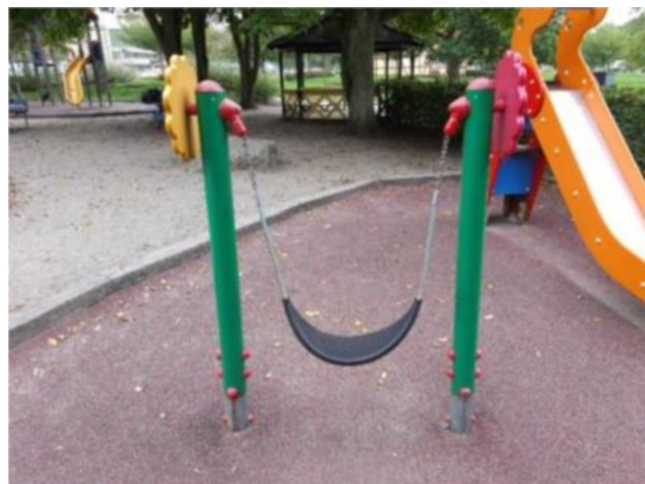
Dette redskab har ingen problemstillinger
