LEGEPLADSINSPEKTION

Udført for:
0 Legeby Kommune (Test)
LEGEBY LEGEPLADS

Inspektionstype: Årlig hovedinspektion

Rapportnr.: SR3593

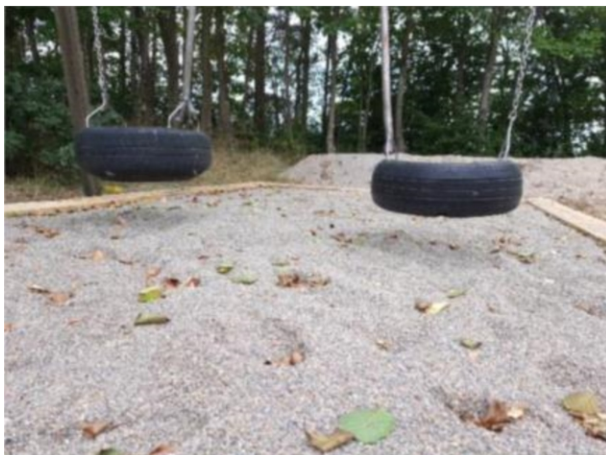
Problemstilling		Risikovurdering: 4 - Lav
Problembeskrivelse	Gyngen hænger for lavt i forhold til terræn. Der skal være en frihøjde på min. 40cm under dækgynger. EN1176:2009 Del 2 Pkt. 4.2 Frihøjde	
Bemærkninger	Her er der hhv 17 og 22 cm.	
Tiltag		
Tiltagsbemærkninger

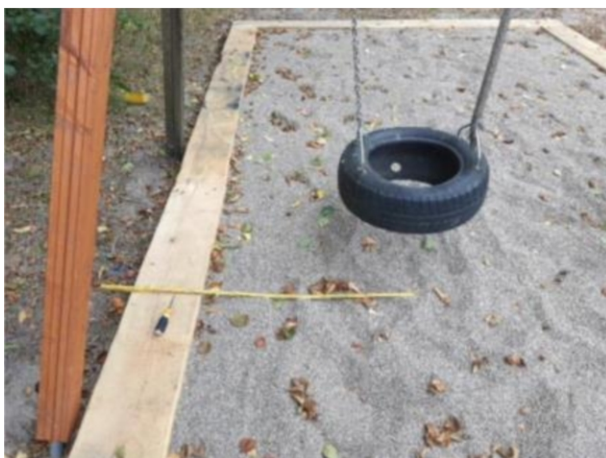
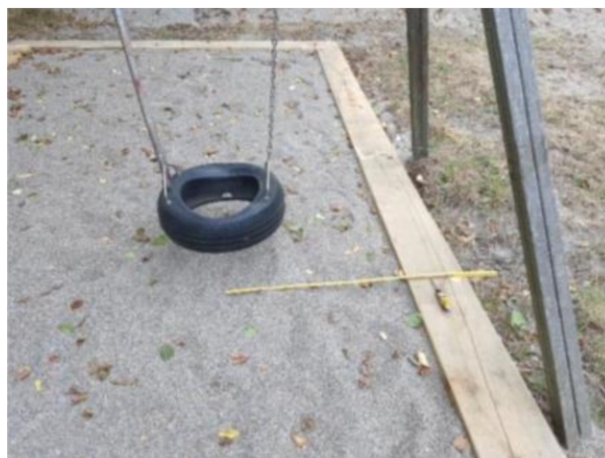
Problemstilling		Risikovurdering: 3 - Uønsket
Problembeskrivelse	Stødområdets bredde er for lille. For gynger med en sædebredde større end 500 mm ophængt i en eller flere rotationsakser (type 1, 2 og 4) skal bredden på stødområdet være mindst: Sædebredde-50cm+175 cm. EN1176 Del 2 Pkt. 4.10.2.2 Mål på faldrum og stødområde	
Bemærkninger	Afstanden ud til kanten er for lille. Der skal min. være 90 cm ved det højeste sæde og 88 cm ved det andet, målt fra midten af sædet.	
Tiltag		
Tiltagsbemærkninger

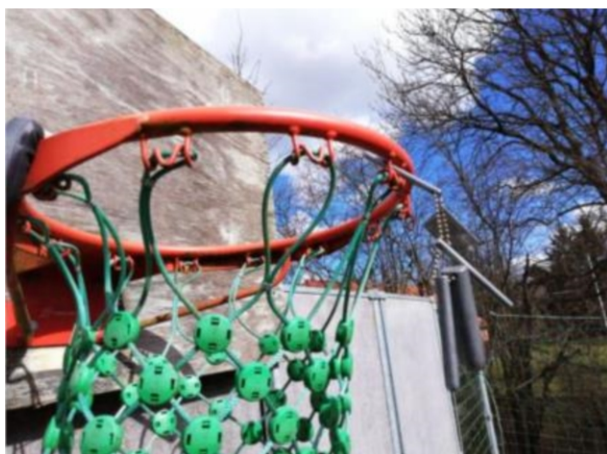
Problemstilling		Risikovurdering: 4 - Lav
Problembeskrivelse	Der er konstateret risiko for fastklemning af fingre ved kurven. Fastgørelsen af nettet på ringen skal være udført på en måde, så spillerens fingre ikke kan hænge fast. Mellemrum må ikke være mere end 8 mm. Her kan 8 mm dornen passere. EN15312:2007 + A1:2010 Pkt. 5.2.2.2 Fastgørelse af nettet på ringen	
Bemærkninger	Her kan dornen passere nogle af krogene, ved begge kurve.	
Tiltag		
Tiltagsbemærkninger

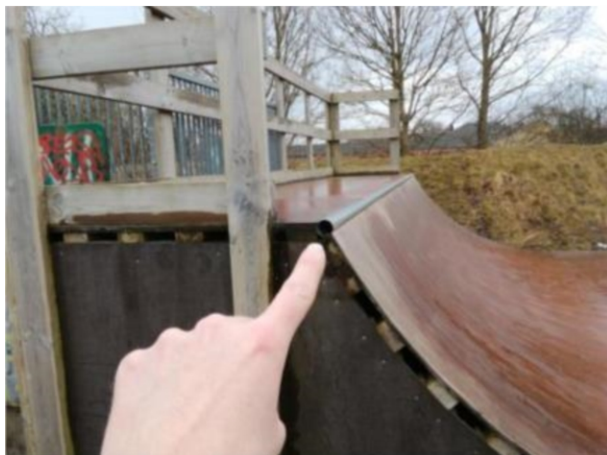
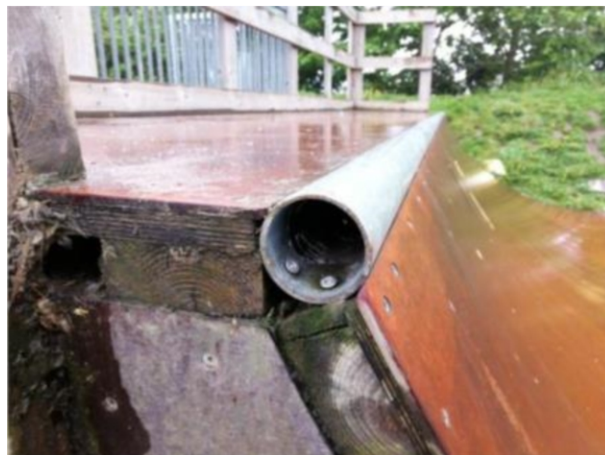
Problemstilling		Risikovurdering: 4 - Lav
Problembeskrivelse	Enderne af copings (røret) skal være lukket. Det sker ikke her. EN14974:2019 Pkt. 6.2.7 Copings	
Bemærkninger		
Tiltag		
Tiltagsbemærkninger

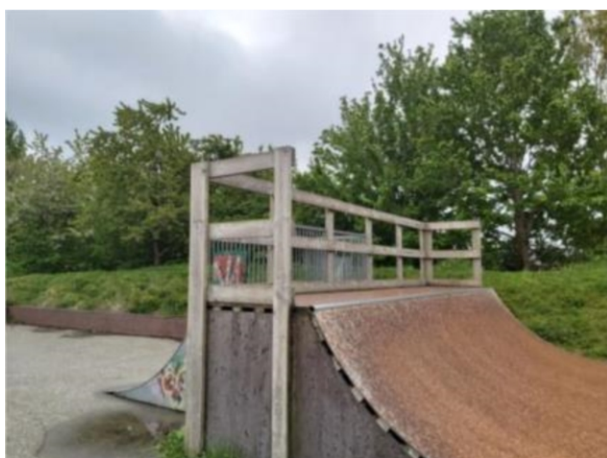
Problemstilling		Risikovurdering: 4 - Lav
Problembeskrivelse	Barrieren rundt om platformen er ikke udført korrekt. Barrieren skal være mindst 1200 mm høj, og højden skal nås maks. 300 mm fra forkanten af platformen. Enderne på side barrieren skal afrundes med min. radius 50 mm eller affases med min. 50x50 mm. EN14974:2019 Pkt. 6.2.6 Barrierer	
Bemærkninger	Og der må heller ikke være vandrette åbninger på mere end 89 mm. Kan evt. løses ved at montere plader på den eksisterende del.	
Tiltag		
Tiltagsbemærkninger

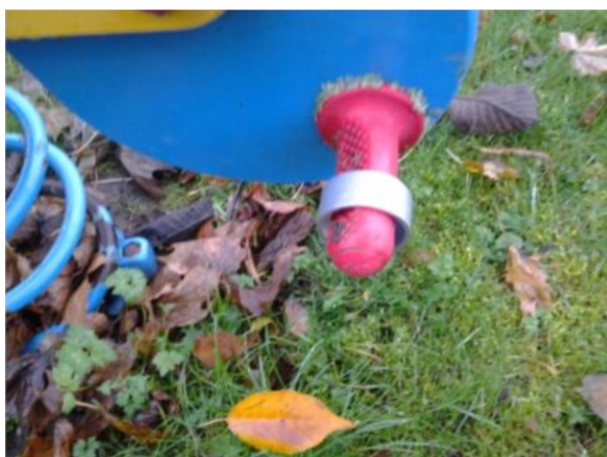
Risikovurdering: 3 - Uønsket

Problembeskrivelse	Fodstøtten rager ud over test ringen ved prøvning. Ringen har et indvendigt mål på 44mm og en bredde på 22mm. BEMÆRK: Dette krav er kommet ind i standarden efter revisionen der trådte i kraft efter 1. juni 2009. Redskabet er ikke produceret efter den nye standard. Der er ikke krav om at redskabet skal opgraderes til den gældende standard. EN1176 Del 6 Pkt. 4.6 Fodstøtter
Bemærkninger	
Tiltag	
Tiltagsbemærkninger

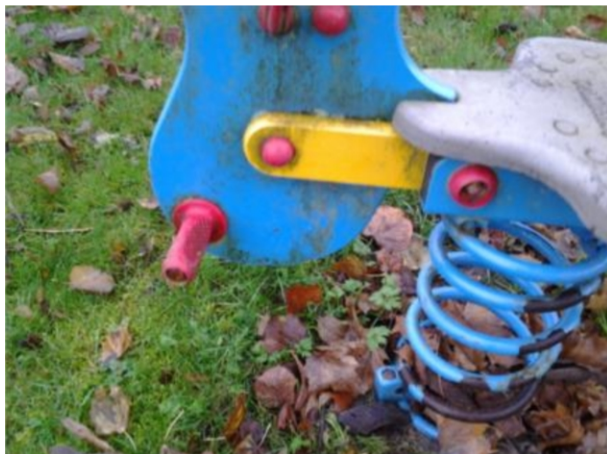
Problemstilling		Risikovurdering: 4 - Lav
Problembeskrivelse	Der mangler dækhætte på redskabet. Korrigerende vedligeholdelse	
Bemærkninger	2 stk.	
Tiltag		
Tiltagsbemærkninger

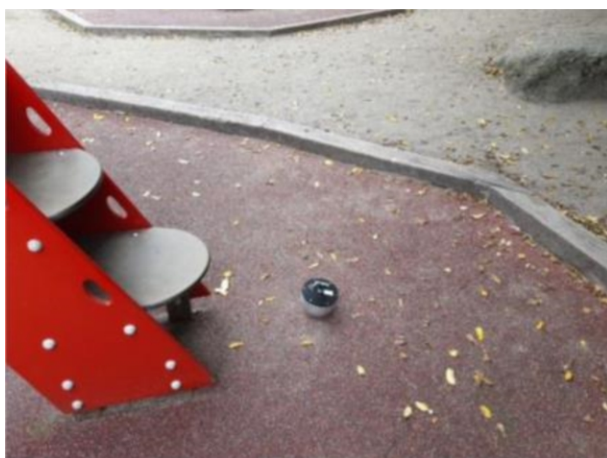
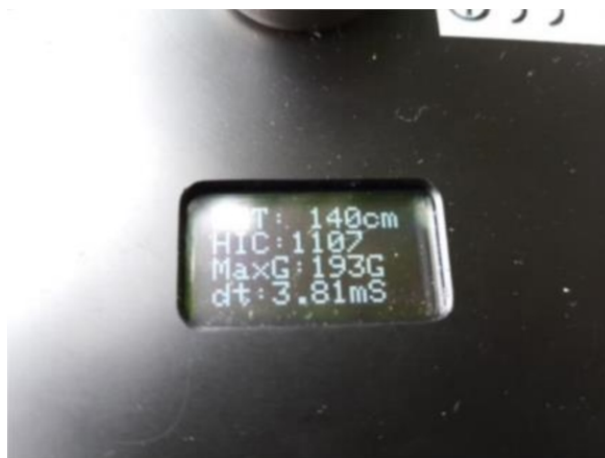
Problemstilling		Risikovurdering: 3 - Uønsket
Problembeskrivelse	Faldunderlaget ved redskabet er testet til at være for hårdt. HIC må ikke overstige 1000, og MaxG må ikke overstige 200. Der skal være støddæmpende faldunderlag under legeredskaber og redskabsdele der har fri faldhøjde på mere end 600mm. Faldunderlagets udstrækning skal her være minimum 150cm. EN1176 Del 1 Pkt. 4.2.8.5.2 Redskaber med en fri faldhøjde over 600 mm eller med tvungen bevægelse samt Tabel 4	
Bemærkninger	Testhøjde 140 cm. HIC værdi: 1107.	
Tiltag		
Tiltagsbemærkninger

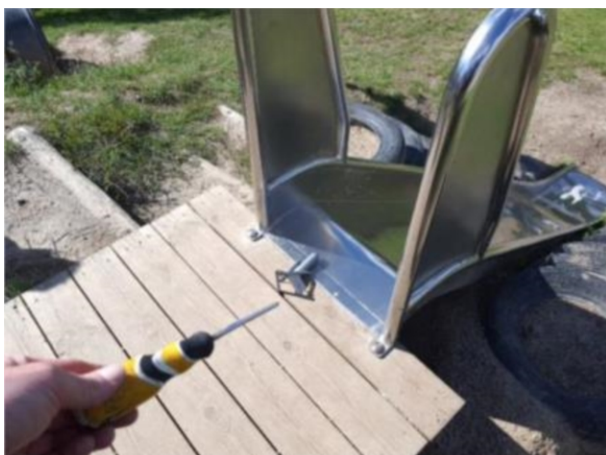
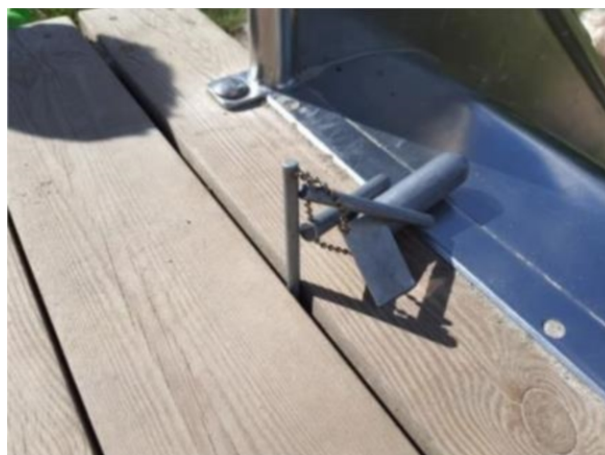
Problemstilling		Risikovurdering: 3 - Uønsket
Problembeskrivelse	Brugerne kan få fingrene i klemme i viste åbninger. Der må ikke være åbninger i frirummet på legeredskaber mellem 8- og 25mm i diameter som kan fange brugerens fingre, når de befinder sig i legeredskabets frirum. Definitionen af frirummet er det cylindriske rum, som brugeren optager under brug. Her er det siddende. Radius 1000mm, højde 1500mm. EN1176 Del 1 Pkt. 4.2.7.6 Fastklemning af fingre EN 1176 Del 1 Pkt. 4.2.8.2.3 Frirum	
Bemærkninger	Det er konstateret i den viste åbning mellem brædderne.	
Tiltag		
Tiltagsbemærkninger
