LEGEPLADSINSPEKTION

Udført for:
0 Legeby Kommune (Test)
Legeby Legeplads 2

Inspektionstype: Årlig hovedinspektion

Inspektionsdato: apr. 09, 2024

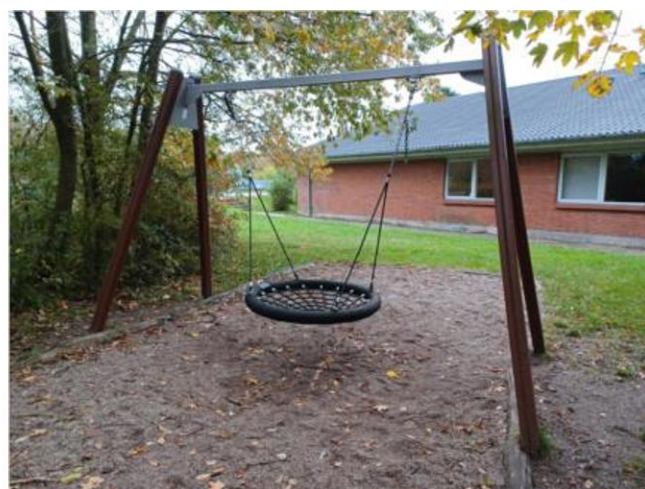
Anmærkning		Risikovurdering: 4 - Lav
Beskrivelse	Korrigerende vedligeholdelse	
Status	Åben	
Bemærkninger	Skruen i sjæklen, som fastgøre den sekundære kædesikringen, er knækket. Kædeovertrækket mangler også.	
Tiltag		
Tiltagsbemærkninger

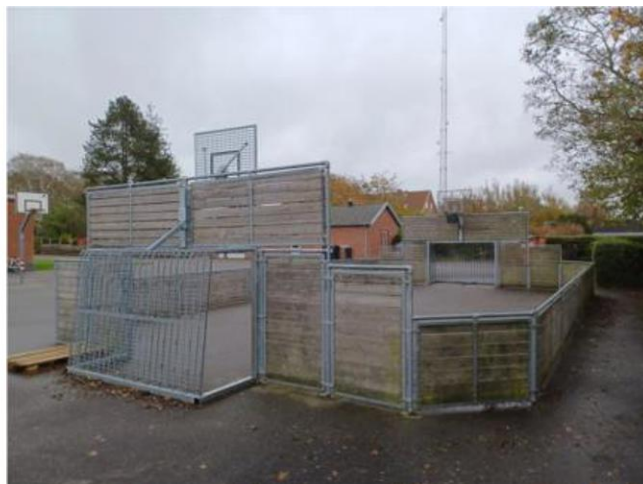
Anmærkning		Risikovurdering: 4 - Lav
Beskrivelse	Der mangler tilstrækkelig skiltning. På et fremtrædende sted skal der sidde et tydeligt synligt skilt, der som minimum omfatter følgende oplysninger: <ul style="list-style-type: none"> - dette udstyr er ikke beregnet til børn under 3 år. - advarslen: Kravl ikke op på rammen eller nettene. - advarslen: Hæng ikke i ringen (hvis der er en ring) - advarslen: Bær ikke ringe eller andre smykker, da disse kan sidde fast og forårsage skade. - navn og telefonnummer på administratoren/ vedligeholdelsespersonalet. - telefonnummer til brug i tilfælde af ulykker. EN15312:2007 + A1:2010 Pkt. 8 Oplysninger til brugerne	
Status	Åben	
Bemærkninger		
Tiltag		
Tiltagsbemærkninger

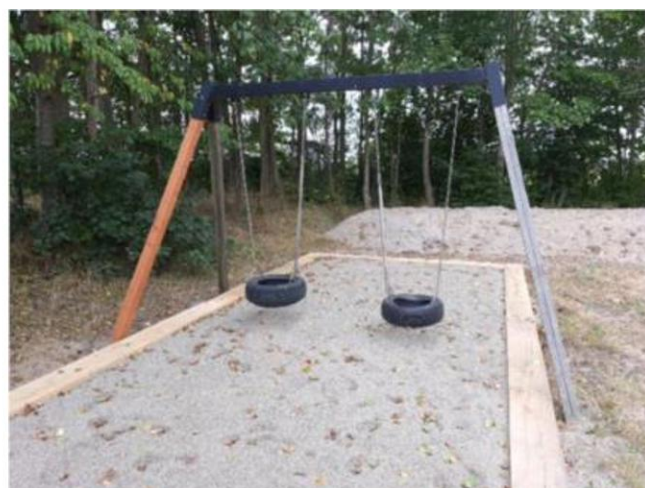
Anmærkning		Risikovurdering: 4 - Lav
Beskrivelse	Gyngen hænger for lavt i forhold til terræn. Der skal være en frihøjde på min. 40cm under dækgynger. EN1176:2009 Del 2 Pkt. 4.2 Frihøjde	
Status	Åben	
Bemærkninger	Her er der hhv 17 og 22 cm.	
Tiltag		
Tiltagsbemærkninger

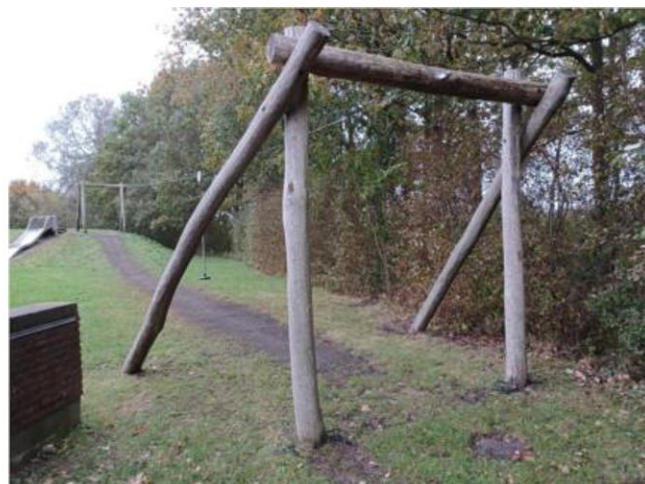
Anmærkning		Risikovurdering: 3 - Uønsket
Beskrivelse	Der er slid i viste komponenter/dele af redskabet. Se bemærkning. Korrigerende vedligeholdelse	
Status	Åben	
Bemærkninger	Der er konstateret slid i wiren ved gennemførelsen i de 2 overliggerer. Ved startstedet er der brud på nogle af trådene i wiren. Der er også tegn på rust dannelse.	
Tiltag		
Tiltagsbemærkninger

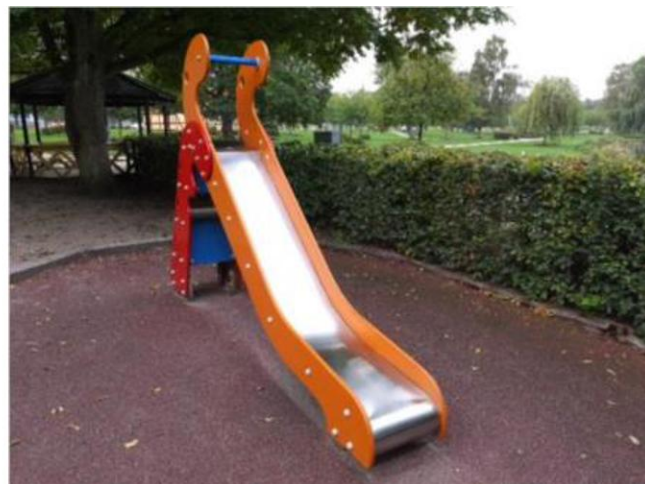
Risikovurdering: 3 - Uønsket

Beskrivelse	<p>Faldunderlaget ved redskabet er testet til at være for hårdt. HIC må ikke overstige 1000, og MaxG må ikke overstige 200.</p> <p>Der skal være støddæmpende faldunderlag under legeredskaber og redskabsdele der har fri faldhøjde på mere end 600mm. Faldunderlagets udstrækning skal her være minimum 150cm.</p> <p>EN1176 Del 1 Pkt. 4.2.8.5.2 Redskaber med en fri faldhøjde over 600 mm eller med tvungen bevægelse samt Tabel 4</p>
Status	Åben
Bemærkninger	Testhøjde 140 cm. HIC værdi: 1107.
Tiltag	
Tiltagsbemærkninger

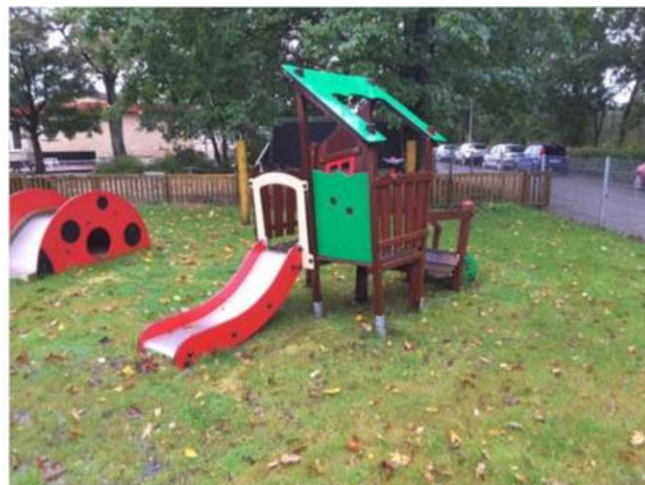
Risikovurdering: 3 - Uønsket

Beskrivelse	Der er konstateret åbninger ved taget, der kan fange beklædningsdele, som fx en anoraksnor. EN1176 Del 1 Pkt. 4.2.7.3 Fastklemning af tøj/hår Anneks D 3.2.3 Tage
Status	Åben
Bemærkninger	Det er konstateret ved de 2 viste stolper. Skyldes at snorfangs afviseren er monteret forkert.
Tiltag	
Tiltagsbemærkninger

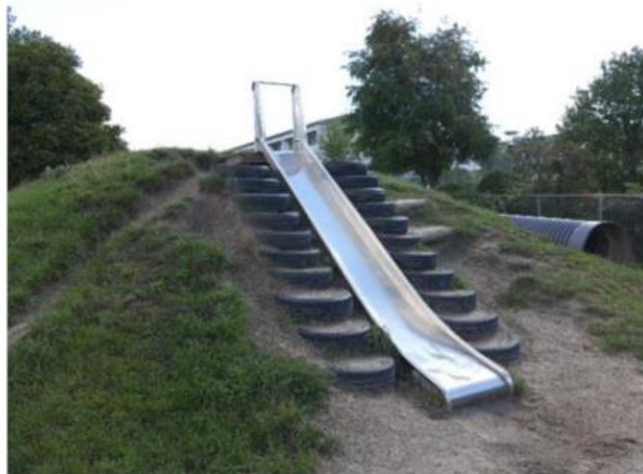
Risikovurdering: 3 - Uønsket

Beskrivelse	Brugerne kan få fingrene i klemme i viste åbninger. Der må ikke være åbninger i frirummet på legeredskaber mellem 8- og 25mm i diameter som kan fange brugerens fingre, når de befinder sig i legeredskabets frirum. EN1176 Del 1 Pkt. 4.2.7.6 Fastklemning af fingre EN 1176 Del 1 Pkt. 4.2.8.2.3 Frirum
Status	Åben
Bemærkninger	Det er konstateret i den viste åbning mellem brædderne.
Tiltag	
Tiltagsbemærkninger
