# LEGEPLADSINSPEKTION

Udført for:  
0 Legeby Boligselskab (Test)  
AFDELING 4

## Inspektionstype: Årlig hovedinspektion

Rapportnr.: BLT1795

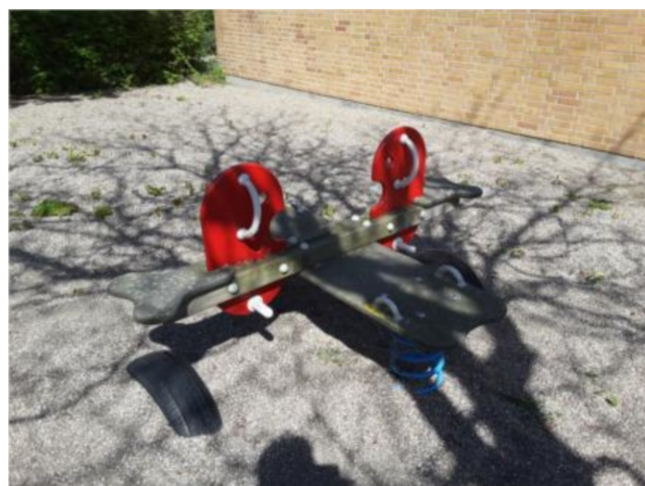
Navn: Vippe  
Redskabsnr.: Legeplads 14.1  
Producent: KOMPAN A/S  
Materiale: kunststof/træ/Stål

| Problemstilling | | Risikovurdering: 3 - Uønsket |
| Problembeskrivelse | <p>Fodstøtten rager ud over test ringen ved prøvning. Ringen har et indvendigt mål på 44mm og en bredde på 22mm.</p> <p>BEMÆRK:<br/>Dette krav er kommet ind i standarden efter revisionen der trådte i kraft efter 1. juni 2009. Redskabet er ikke produceret efter den nye standard. Der er ikke krav om at redskabet skal opgraderes til den gældende standard.</p> <p>EN1176:2009 Del 6 Pkt. 4.6 Fodstøtter</p> | |

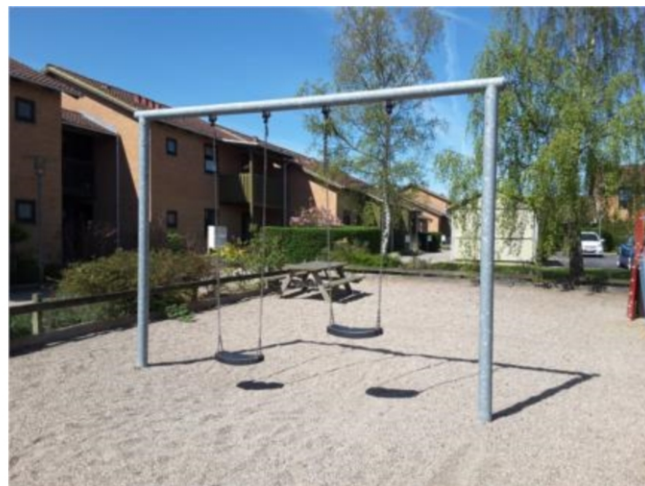
Navn: Gyngestativ  
 Redskabsnr.: Legeplads 12.3  
 Producent: KOMPAN A/S  
 Levetid: 10  
 Materiale: Stål

| Problemstilling | | Risikovurdering: 4 - Acceptabel |
| Problembeskrivelse | Gyngen hænger for lavt i forhold til terræn.<br>Der skal være en frihøjde på min. 35cm under gynger som her.<br>EN1176:2009 Del 2 Pkt. 4.2 Frihøjde | |

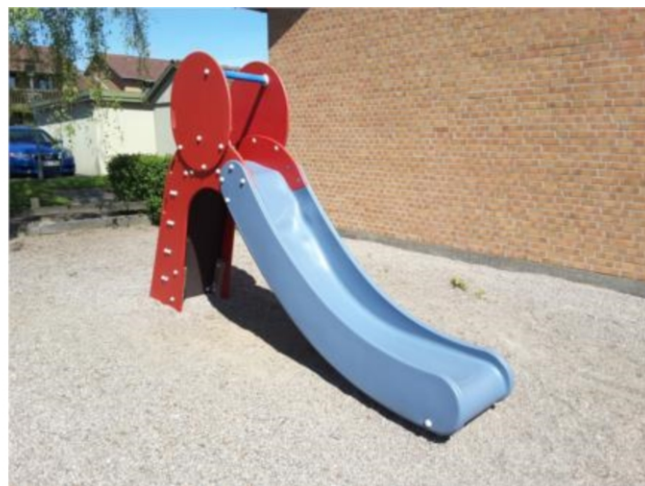
Navn: Rutsjebane  
 Redskabsnr.: Legeplads 12.1  
 Producent: KOMPAN A/S  
 Levetid: 12  
 Materiale: Kunststof/træ

Risikovurdering: 4 - Acceptabel

| Problembeskrivelse | Faldunderlaget virker kompakt.<br>Et faldunderlag bør vedligeholdes ved, at underlaget rives/fræses og holdes fri for planter for at opretholde de stødabsorberende egenskaber. Dette bør ske efter behov.<br>Rutinemæssig vedligehold bør bl.a. omfatte vedligehold af støddæmpende underlag.<br>EN1176:2008 Del 7 Pkt. 8.2.6 Rutinemæssig vedligeholdelse |

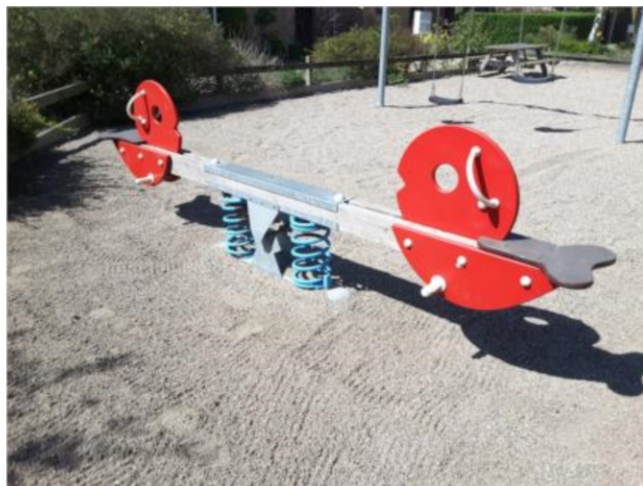
Navn: Vippe  
 Redskabsnr.: Legeplads 12.2  
 Producent: KOMPAN A/S  
 Materiale: Stål/træ

**Risikovurdering: 3 - Uønsket**
